RED MEMO

18-0910

R3000 : nouvelle radio 8.33 / affichage fréquences

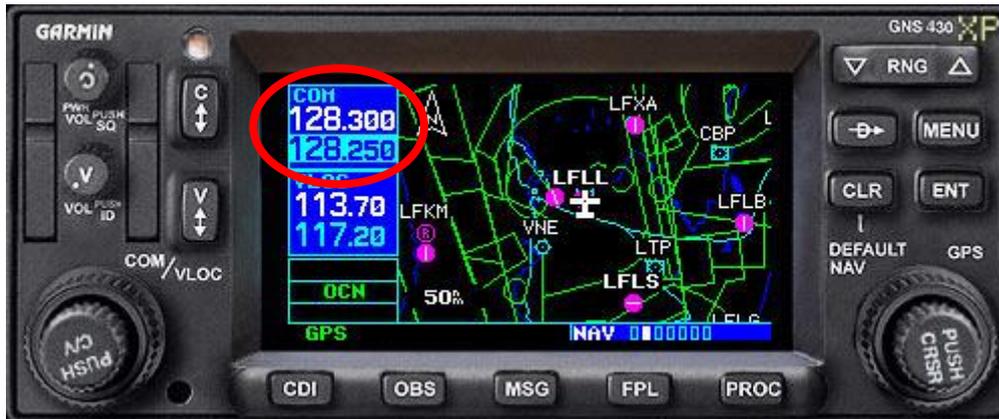
Comme vous le savez déjà, un nouveau standard de radio est entré en vigueur en septembre dernier : le 8.33. Ce chiffre signifie que l'espacement entre deux fréquences peut désormais être de 8.33 kHz au lieu de 0.25 kHz. Cela implique également la possibilité d'afficher 3 fois plus de fréquences sur une radio 8.33 par rapport à une radio 0.25 et d'avoir désormais 3 digits derrière la virgule.

Une fois en vol une bonne pratique peut consister à verbaliser à haute voix la fréquence affichée pour la comparer avec celle lue sur la carte, en annonçant les trois digits après la virgule. Par exemple, et pour reprendre le cas évoqué plus haut, pour Meaux la fréquence n'est pas « cent vingt quinze » mais « cent vingt décimale cent cinquante ».
